Miljöteknisk undersökning av fastigheten Vrå 3:1

Geosigma AB
Juni 2015

Beställare: TB Exploatering	Beställares referens: Lars Kylin		Beställares referensnr:					
Titel och eventuell undertitel: Miljöteknisk undersökning av fastigheten Vrå 3:1.								
Författad av: Elise Nyhlén					Datum: 2015-06-25			
Granskad av: Maria Torefeldt					Datum: 2015-06-25			
GEOSIGMA AB www.geosigma.se geosigma@geosigma.se Bankgiro: 5331 - 7020 PlusGiro: 417 14 72 - 6 Org.nr: 556412 - 7735		Uppsala Postadress Box 894, 751 08 Uppsala Besöksadress Vattholmavägen 8, Uppsala Tel: 010-482 88 00		Teknik & Innovation Seminariegatan 33 752 28 Uppsala Tel: 010-482 88 00		Göteborg Stora Badhusgatan 18-20 411 21 Göteborg Tel: 010-482 88 00		Stockholm Sankt Eriksgatan 113 113 43 Stockholm Tel: 010-482 88 00

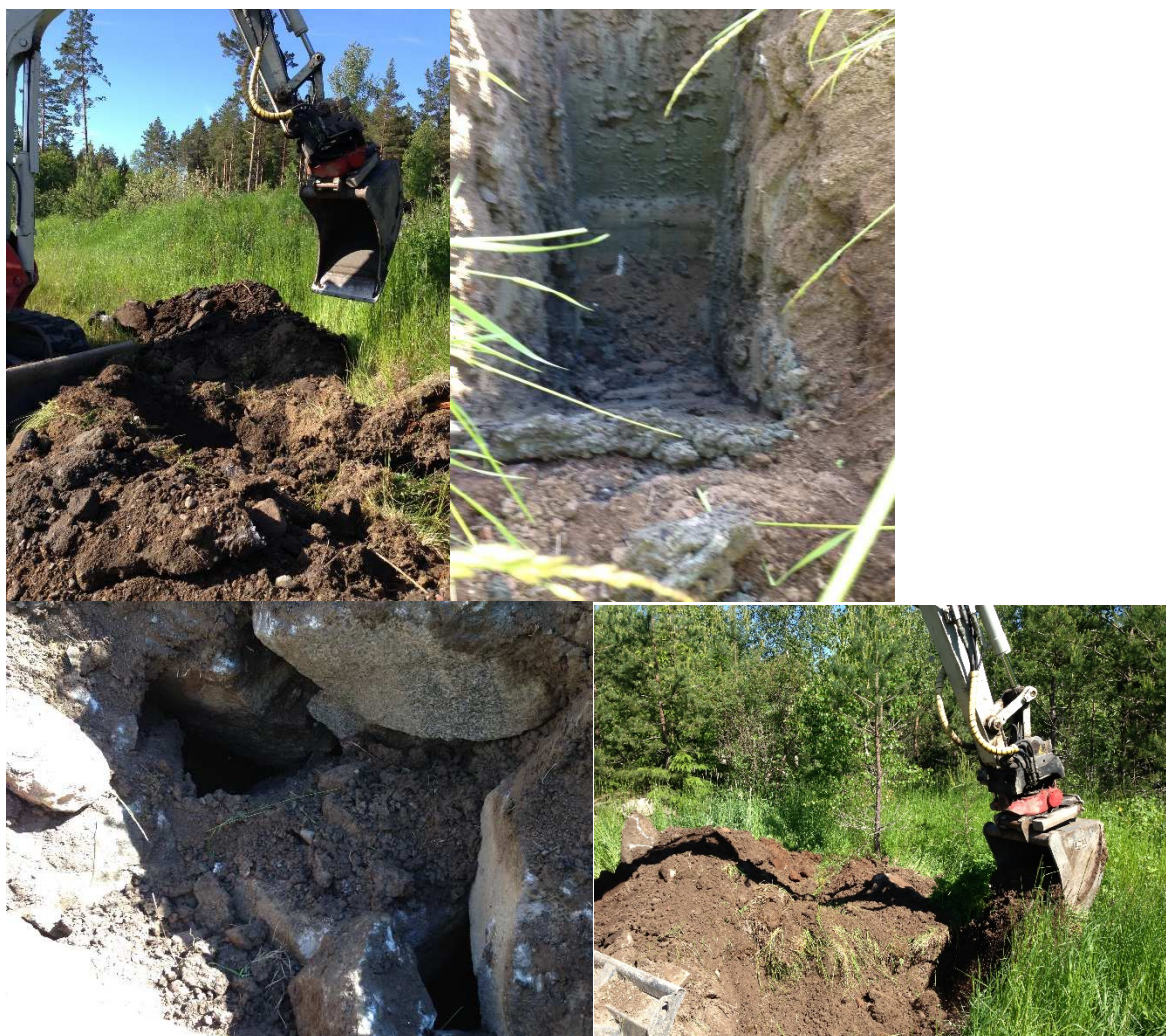
Figur 5:1: Bilder från provtagningen

Undersökningen bekräftade tidigare utgjord undersökning att deponin i huvudsak utgörs av naturliga massor och stenar och block. Enstaka skrot förekommer och även asfalt förekommer i stora delar av deponin. Resultat från PID (fotojoniseringsdetektorn) uppvisade inga förhöjda halter av flyktiga ämnen. Nedan redovisas några bilder från provtagningen.

I området kring provgröp 5 utgörs deponin av sprängstensmassor och det är stora håligheter i jorden och även i ytan (se bild längst ned till vänster i bilderna ovan).

I samband med planerna för bostäder av området, planeras tippområdet omvandlas till ett park-/rekreationsområde. Då området är mycket stenbelagt och det på flera håll förekommer kullar och håligheter, kommer den översta ytan att behöva fixas till. Synligt skrot kommer tas bort och sannolikt kommer ny anläggningsjord att läggas på inom delar av området. Att områdets ytor fixas till vid anläggandet av parkområdet minskar risken för att eventuellt förorenad jord hamnar ytligt.
