# Kulturmiljöutredning Nor S:1

Knivsta kommun

2022-02-02

Framställt av: Väg & Miljö AB

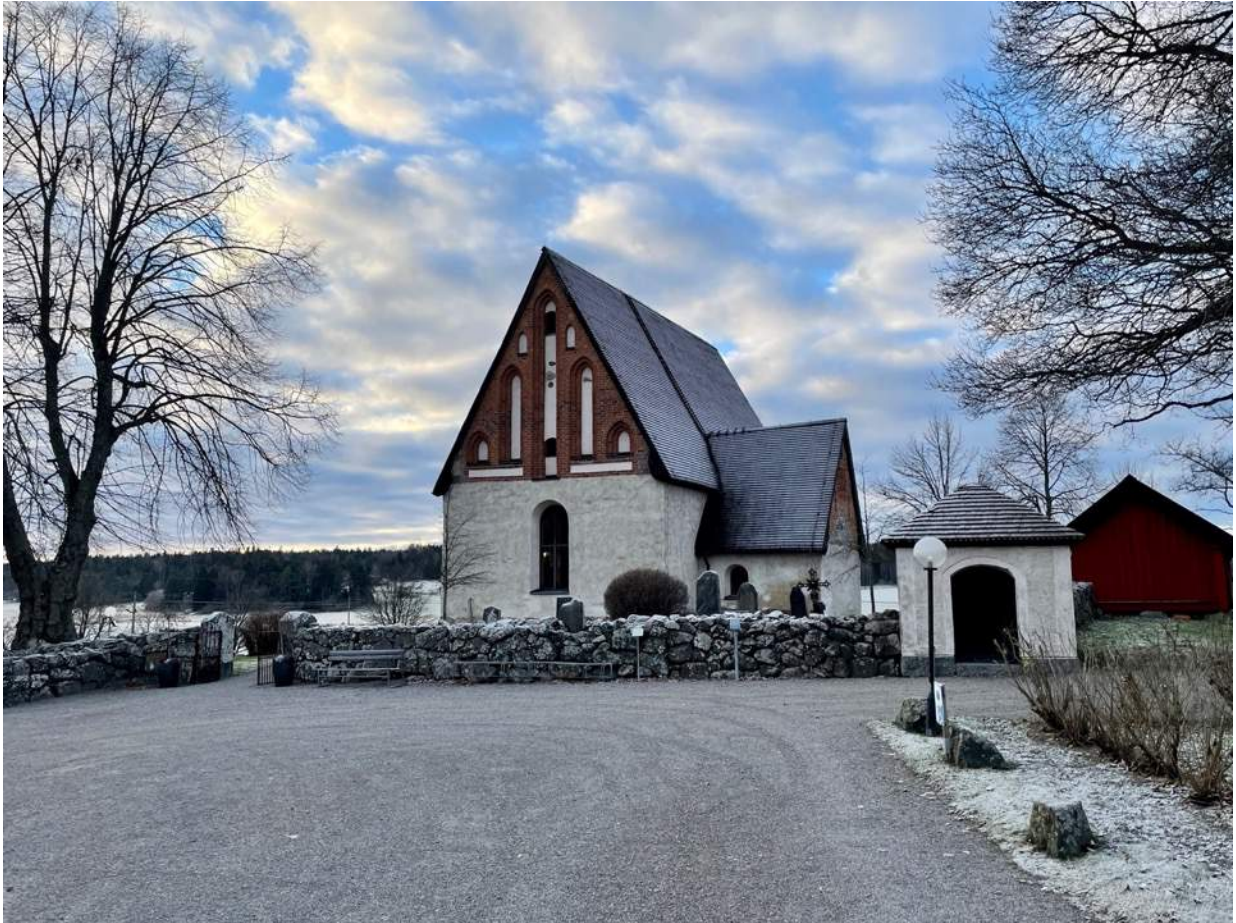
Figur 4. Knivsta gamla kyrka. Den välbevarade kyrkobyggnaden representerar de tegelornamenterade gråstenskyrkor med salkyrkoplan som uppfördes i Uppland omkring år 1300. Kyrkan ligger inom riksintresseområdet.

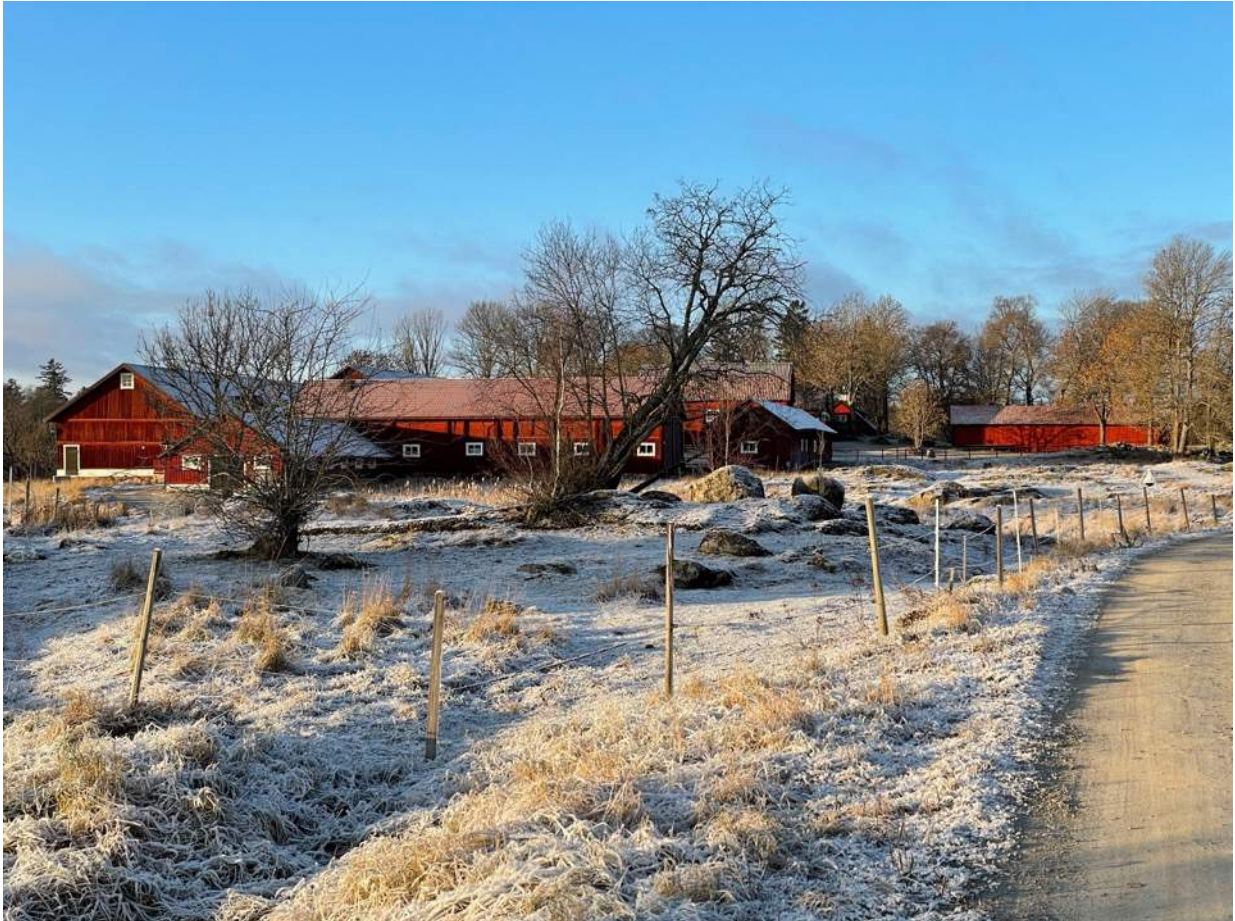
Figur 11. Vägen in till utredningsområdets centrala delar har sin början vid de ekonomibyggnader och tjänstebostäder som tidigare var knutna till gårdsbruket vid Nor. Vid vägens slut låg egendomens sista utpost i söder, Matildadal.

Kopplingen till gården Nor är än idag tämligen tydlig. Vägen in till utredningsområdets centrala delar, vilken leder fram till ett antal vändplatser, går via ett komplex av tidigare tjänstebostäder och ekonomibyggnader belägna strax öster om den gamla huvudbyggnaden vid gården, Noors slott. Området hålls ihop av ett band av öppna åkermarker som mellan skogbeklädda höjder sträcker sig från slottet i norr ner till utredningsområdets sydöstra hörn. Utmed detta band låg tidigare en handfull torpställen varav två alltså är bebyggda, Udden och Matildadal. Det senare är beläget inom utredningsområdet. Det visuella sambandet mellan bebyggelsen i Nor och utredningsområdet bryts dock redan i höjd med det tidigare torpet Udden. Här passerar vägen genom en smal passage mellan två höjdparter.

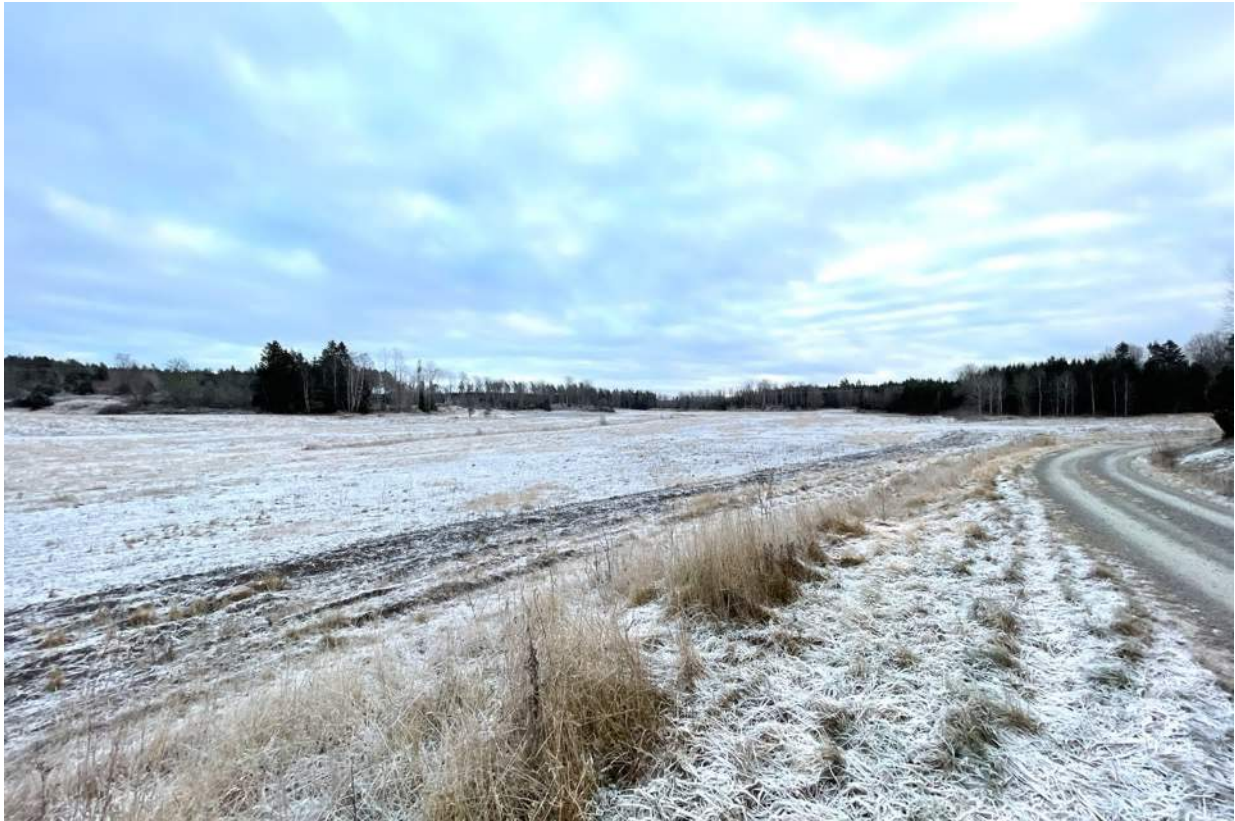
Figur 12. Utredningsområdets norra del, vy från nordväst. I brynet mellan åker och skog, till vänster i bild, låg tidigare torpen Källtorp och Södertorp. Vägens sträckning kan härledas tillbaka till åtminstone 1860-talet.

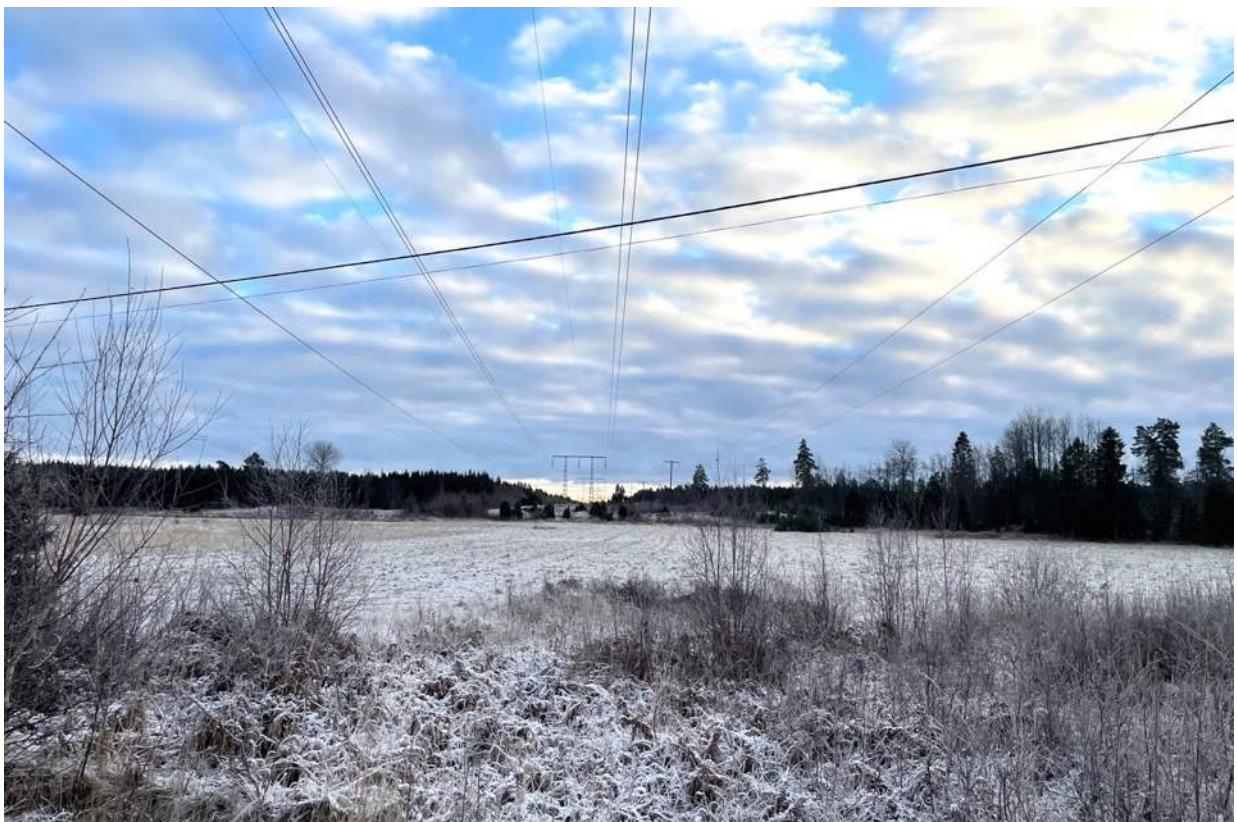
Figur 13. Södra delen av utredningsområdet, i höjd med Matildadal, vy mot söder. Upplevelsen av landskapet från denna punkt påverkas av de kraftledningarna som går över området.

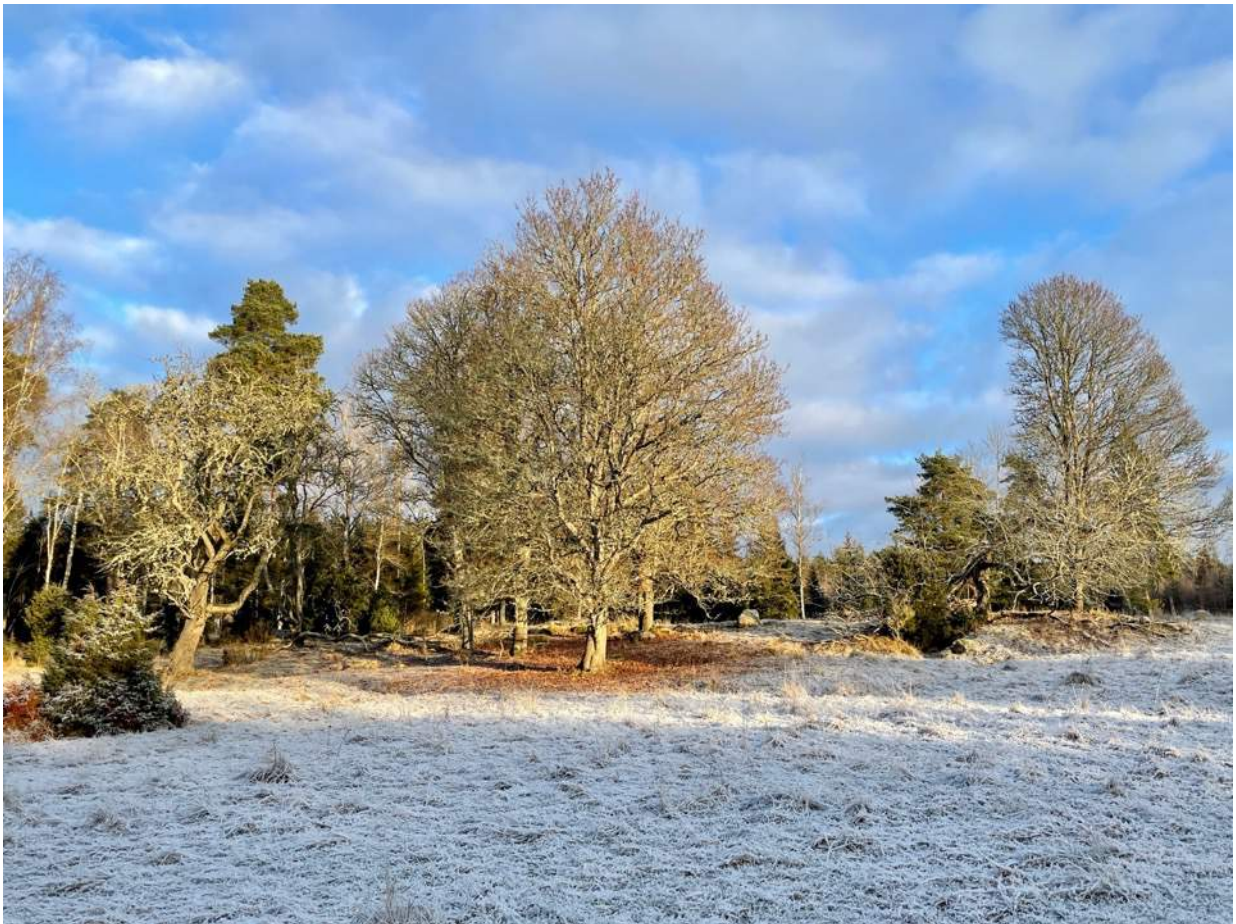
Figur 14. Hagtorp. På höjden finns lämningar efter ett bostadshus och ett flertal värdefulla ädellövträd. Den tidigare åkermarken i anslutning till torplämningen hålls öppen genom bete.

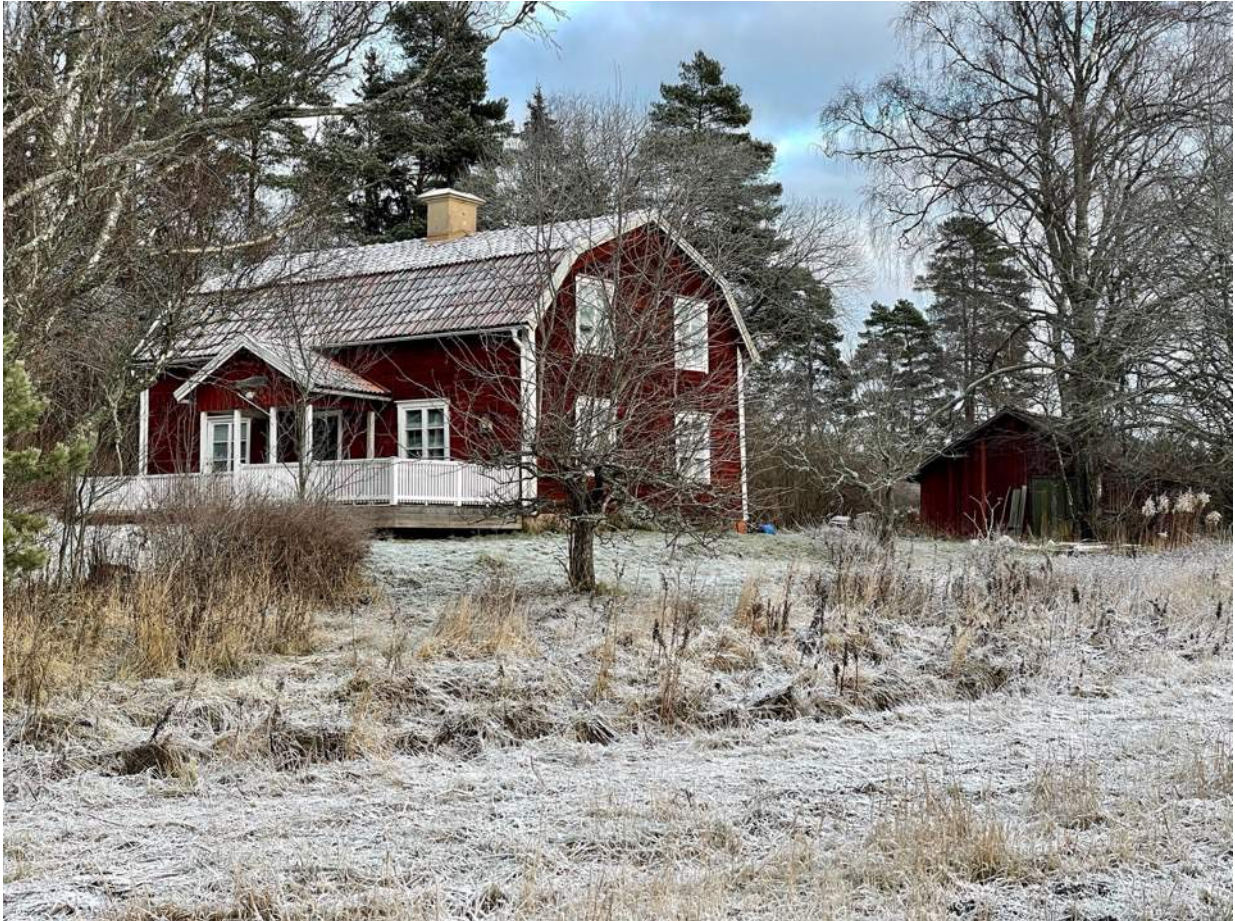
Figur 16. Bostadshus och ekonomibyggnad vid Matildadal. Byggnaderna ligger placerade på traditionellt vis i brynmiljö mellan skog och jordbruksmark.

Ca två kilometer sydost om Noors slott ligger torpet Matildadal, bestående av ett bostadshus och en mindre ekonomibyggnad. De båda husen har en något upphöjd placering i brynet mellan skog och åker. Mot öster, söder och väster ligger landskapet öppet. Enligt en skylt på förstukvisten härrör stället från 1860. I Lantmäteriets fastighetsregister anges 1863 som nybyggnadsår. Generalstabskartan från 1867 (figur 15) visar ingen byggnad på denna plats men väl en byggnad något längre söderut, vilket kan tyda på att torpet flyttades hit i ett senare skede.

Bostadshusets timrade stomme vilar på en gjuten betonggrund vilket påvisar att förändringar har skett, sannolikt en bit in på 1900-talet. Det brutna taket stärker den bilden. Eventuellt är stommen, eller delar av den, äldre. I väggarna finns ett antal igentimrade öppningar med svårtolkad placering. Dessa antyder att stommen helt eller delvis är återanvänd. Byggnaden saknar beklädnad med undantag för ett förmodat trapphus på dess baksida. Enligt den häradsekonomiska kartan låg det vid början av 1900-talet två ekonomibyggnader på varsin sida om vägen, strax väster om bostadshuset, vilka är borta idag.

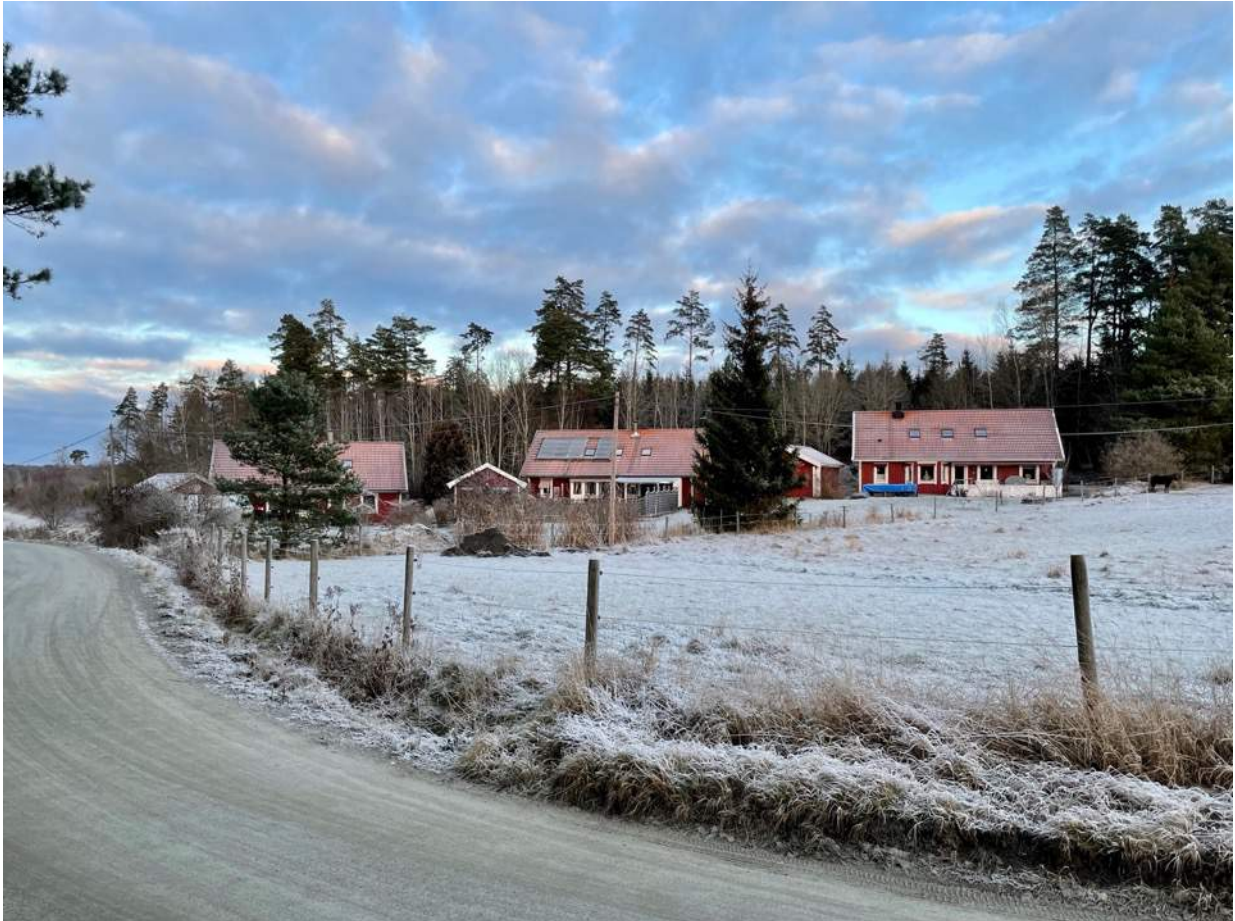
Figur 17. I sydvästra hörnet av området ligger tre katalogvillor vilka uppfördes i början av 1990-talet.

I sydvästra delen av utredningsområdet, intill foten av en bergshöjd och utmed gränsen till fastigheten Nor S:1, ligger tre sentida likartade villor med tillhörande komplementbyggnader. Villorna uppfördes i början av 1990-talet och förefaller ha varit röd- och vitmålade sedan första början. Byggherre var AB Svenska Modulhus. Fastigheterna avstyckades vid samma tid från ovan nämnda fastighet. Några större förändringar tycks inte ha skett. Den enhetliga färgsättningen tolkas som en anpassning till omgivningen och utgör en del i husens särart. Likaså är villornas placering i skarven mellan skoglig terräng och öppen mark en anpassning till traditionellt byggande och områdets karaktär.

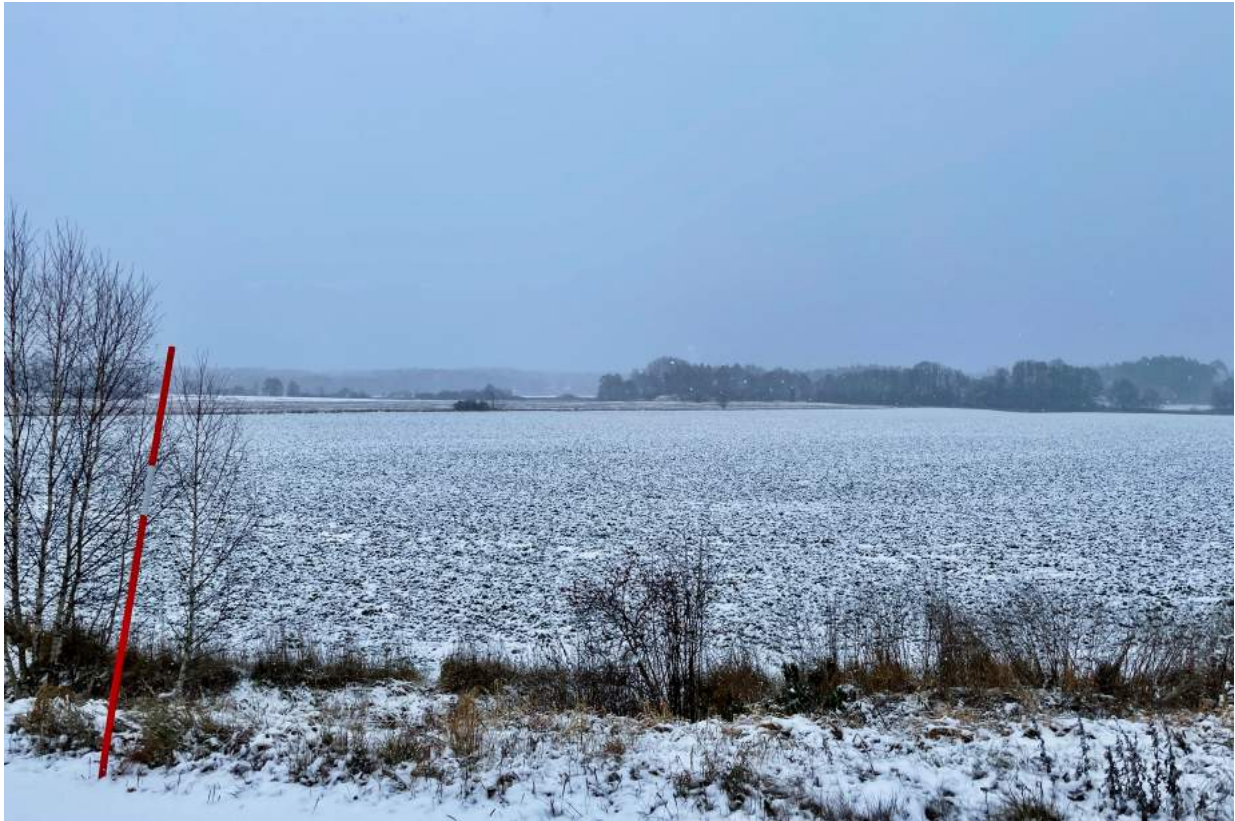
Figur 19. Siktlinje 1 (se figur 18), mot sydost från korsningen Ledingevägen och Forsbyvägen. En förändring i horisonten skulle här påverka ett större område som en följd av de långsträckta och vida vyerna.

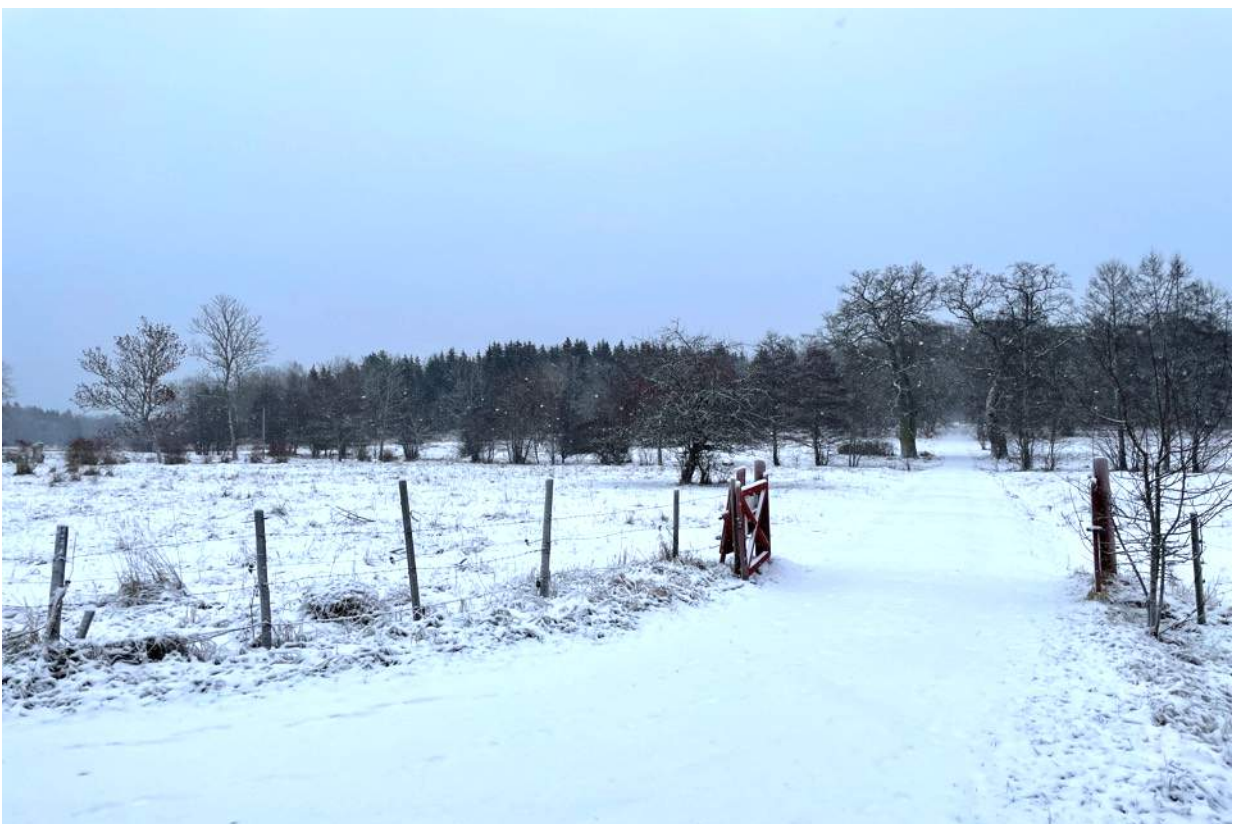
Figur 20. Siktlinje 2. Vy mot sydost från södra änden på trädgården vid Noors slott. Den skogsbeklädda kullen i bakgrunden medför ett begränsat siktdjup. Gränsen för riksintresset går ca 500 meter längre söderut.

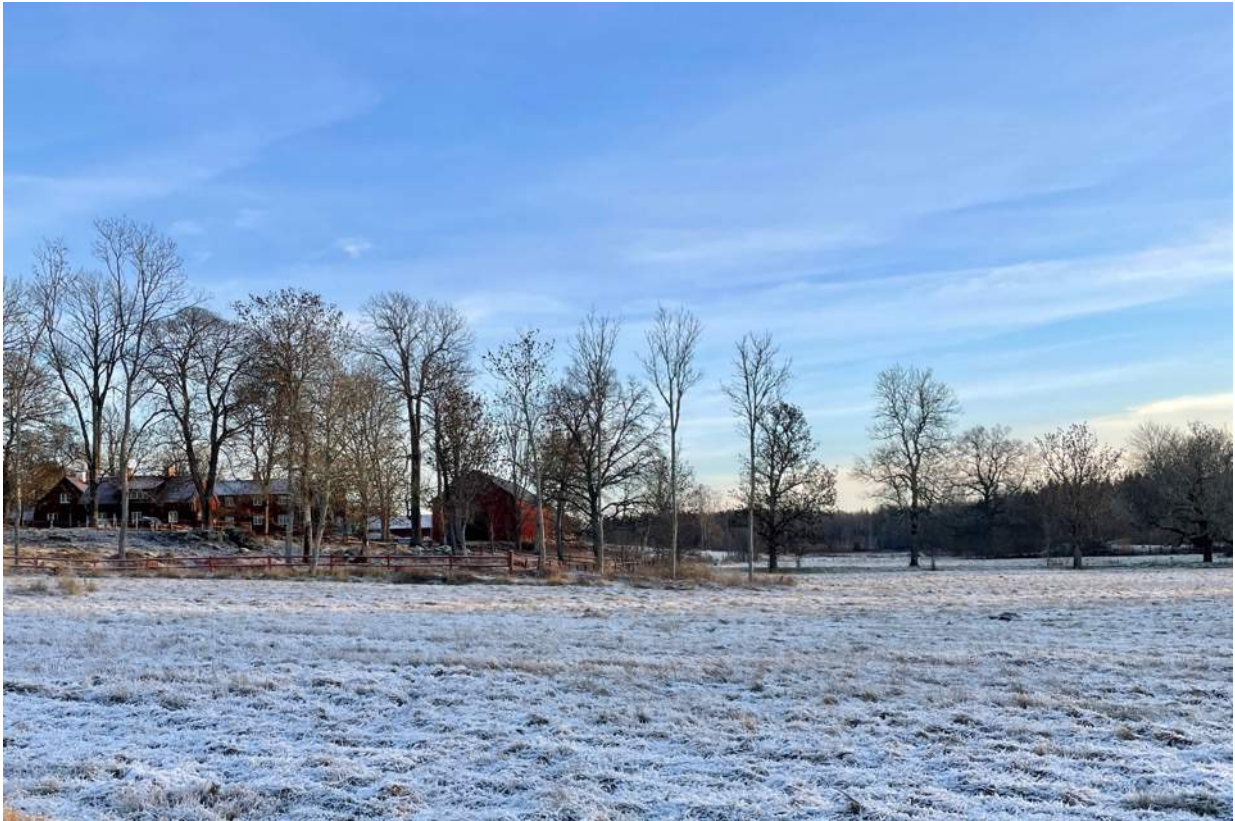
Figur 21. Siktlinje 3 - Vy från Ledingevägen över Noors tidigare tjänstebostäder och ekonomibyggnader i riktning mot utredningsområdet som ligger strax söder om trädridån i bakgrunden.

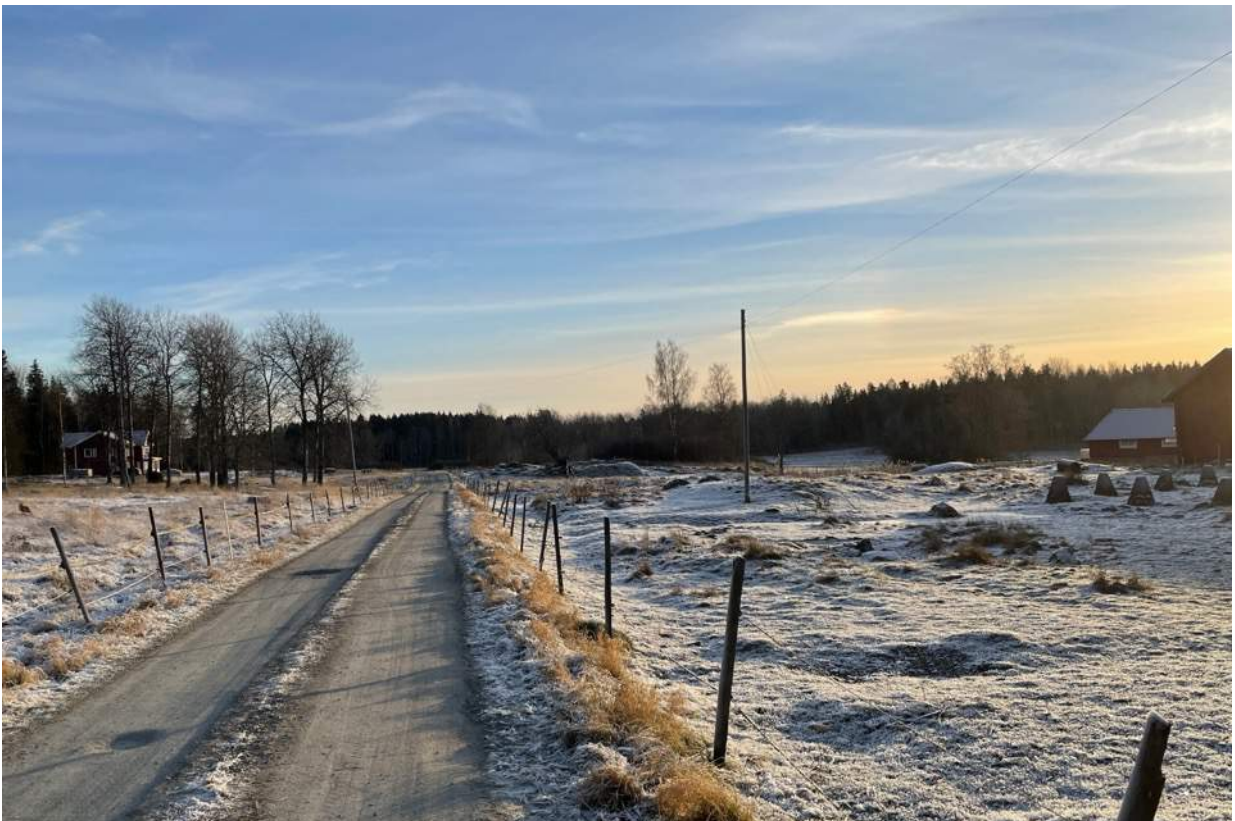
Figur 22. Siktlinje 4 – Vy från den väg som leder in i utredningsområdet från norr. Riksintresset sträcker sig fram till trädridån i bakgrunden. Strax bakom tar utredningsområdet vid.
