PM GEOTEKNIK

ALSIKE-VRÅ

BoKLOK HOUSING AB
NORDISKA KVALITETSHUS AB
SLOTTSFLYGELN III AB
SLOTTSFLYGELN IV AB
ALTUNA FASTIGHETS AB

UPPRÄTTAD: 2019-12-12

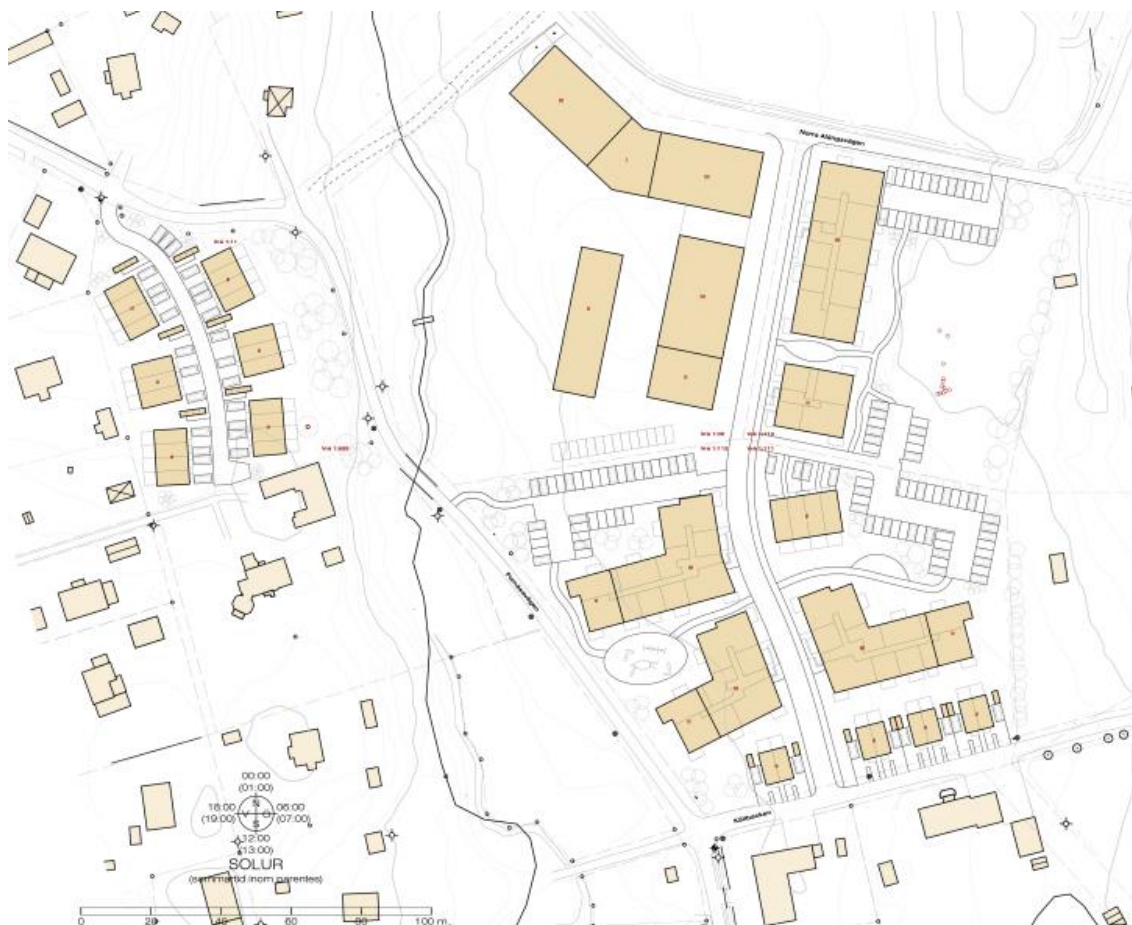
Figur 2. Illustrationsplan över det aktuella undersökningsområdet.

Inom det aktuella området planeras flerbostadshus med 2 till 3 våningsplan samt radhus med två våningsplan, se Figur 2. Vidare planeras även anläggning av bland annat nya VA-ledningar och en ny lokalgata genom området.

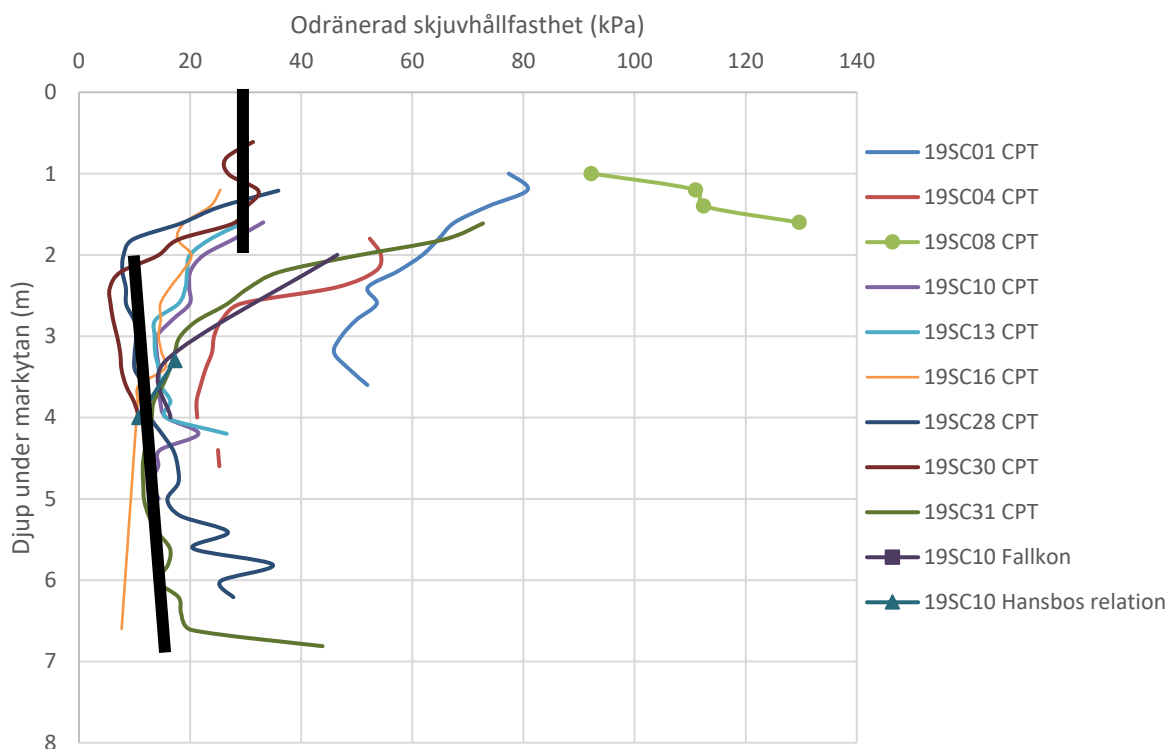
Figur 4. Sammanställning av lerans odränerade okorrigerade skjuvhållfasthet. Valt värde visas i svart heldragen linje

Sammanställning av lerans korrigerade odränerade skjuvhållfasthet kan ses i Figur 4. Vid utvärdering av lerans korrigerade odränerade skjuvhållfasthet ansattes lerans konflytgräns till 58,05 %, vilket är ett medelvärde av flytgränsen från djupen 3,3 m och 4 m.

Resultat från ostörda rutin- och CRS-försök kan ses i Figur 4 och Tabell 2.

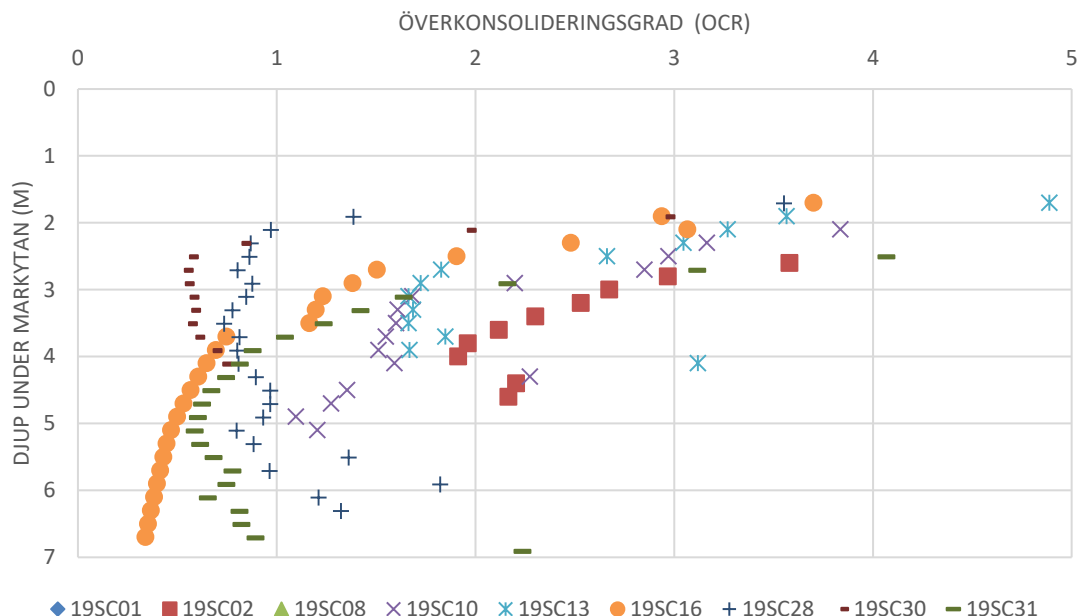
Figur 6: Utvärderad överkonsolideringsgrad från CPTu-sonderingar

Utvärdering av överkonsolideringsgrad från CPTu-sonderingar skall tas med försiktighet och är mer indikativa värden med flera påverkansfaktorer. Överkonsolideringsgraden (OCR) har beräknats genom att det utvärderat förkonsolideringstryck divideras med jordens effektivspänning för respektive djupintervall. Flertalet mätningar indikerar en överkonsolideringsgrad < 1 , dvs underkonsoliderad jord. Leran är varvig och innehåller bl.a. sandskikt varför det inte fullt så troligt att jordens är underkonsoliderad i den omfattning som framgår av Figur 6.
